# PROJEKT BUDOWLANY

## REMONTU ZABYTKOWEGO KOŚCIOŁA p.w. OPATRZNOŚCI BOŻEJ W SIDERCIE GM. SIDRA WOJ. PODLASKIE

**INWESTOR:** PARAFIA RZYMSKOKATOLICKA  
PW. OPATRZNOŚCI BOŻEJ W SIDERCIE

JEDNOSTKA PROJEKTOWA:  
**ARCHINOVA**  
Projektowanie Architektoniczno-Budowlane  
*mgr inż. arch. Karol Nowakowski*  
ul. E. Orzeszkowej 15A/50, 15-083 Białystok  
tel. 605 152 421  
NIP 542-294-67-94, REG. 360524000

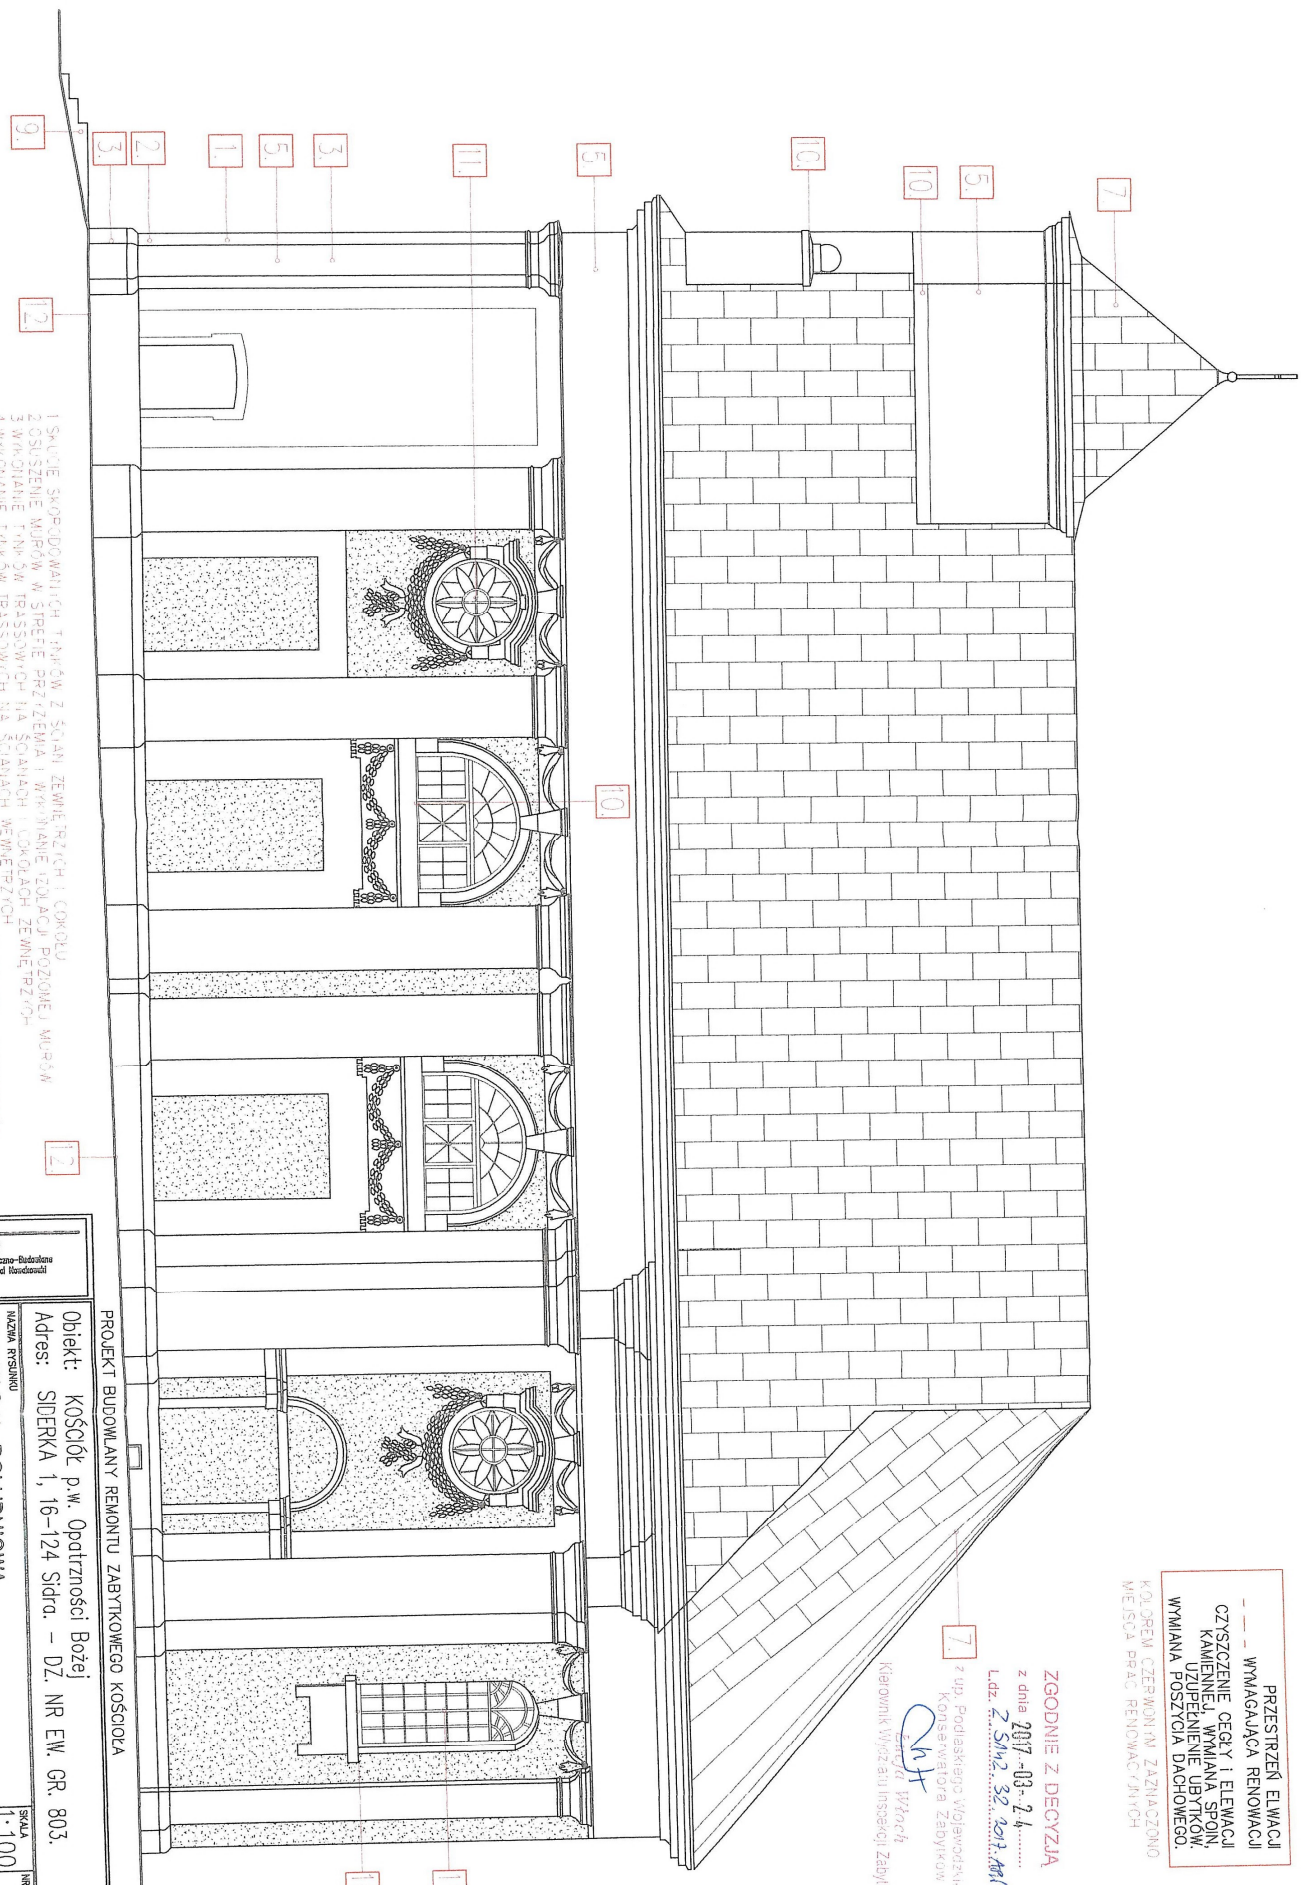
- 1 SZALCIE SKOPCUDOWANYCH TYNKOW Z SZYBKI ZEMIEPRZYCZYN I CONKOLU
- 2 SUSZENIE MURÓW W STRĘPIE PRZYZIEMIA I WYKONANIE WZMACNIENIA POZIOMEJ MURÓW
- 3 WYKONANIE TYNKÓW TRASSOWYCH NA SZYBKI I CONKOLACH ZEMIEPRZYCZYN

- 4 WYKONANIE TYNKÓW TRASSOWYCH NA SZYBKIACH WĘZŁOWYCH
- 5 UJEDYNIENIE WOLNOSTYKI SZYBKI FARBAMI SŁODKOWYMI W KOLORZIE UZGODNIONIEJ
- 6 WYKONANIE W BIAŁY MISTEKU

PRZESTRZENIOWA  
WYMAGAŁA RENOWACJI  
— — —  
CZYSZCZENIE CEGŁY I ELEWACJI  
KAMIENNEJ, WYMIANA SPÓLN,  
UZUPNIENIE UBYTKÓW,  
WYMIANA POSZYCIA DACHOWEGO,  
KOLOROWANIE CZERWONYMI ZWIĄZKAMI  
MIEJSCA PRAC RENOWACYJNYCH

- 1 ŚNOCIE SKORODOWANYCH TRYKWÓW Z ŚCIAN ZEWNĘTRZNYCH I CONOLU
- 2 OSUSZENIE MURÓW W STREPIE PRZYZIEMIA I WYKONANIE IZOLACJI POZIOMEJ, MURÓW
- 3 WYKONANIE TYNKÓW TRASSOWYCH NA ŚCIANACH I COKOLACH ZEWNĘTRZNYCH
- 4 WYKONANIE TYNKÓW TRASSOWYCH NA ŚCIANACH WEWNĘTRZNYCH
- 5 UJEDNOLICZENIE KOLORYSTYKI ŚCIAN FARBAMI SILIKONOWYMI WG KOLORYSTKI UZYSKANEJ Z PIWZ. W BIAŁOSTOKU
- 6 IMPREGACJA BIO-ODPORNOŚCIĄ MĘBZY DACHOWEJ Z WYMIANĄ SKORODOWANYCH
- 7 WYMIANA DREWNIANYCH ELEMENTÓW DREWNIANYCH
- 8 WYMIANA PODBITKI SUFITU Z TWORZYWA SZTUCZNEGO NA DREWNIANĄ ZAMIERZONĄ
- 9 RENOWACJA PODSTU I SCHODÓW PRZY CIÖWNI W MIEJSCU DO KOSCIÖLA
- 10 WYMIANA OBRĘBKI BIAŁOCHARSKEJ
- 11 WSTAWIENIE OKIEN OSŁONOWYCH
- 12 OPARWA ÖBOWODNA Z GRESU, LUB KAMIENIA FULIANEÖ
